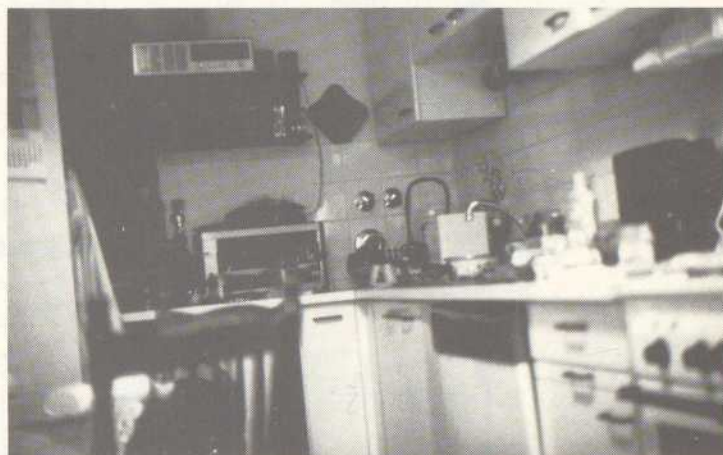
Die Küche liegt vom Eingang zu weit entfernt, sie ist nur durch die Eßecke und den Wohnraum erreichbar und somit ein gefangenes Zimmer im hintersten Teil der Wohnung. Sie hat reine Nordlage, die Blickrichtung von Herd und Spüle zielt auf die Wand; die Belichtung erfolgt durch ein kleines Fenster. Die Küche ist zu klein, um den verschiedenen Anforderungen der Küchenarbeit einschließlich der Wäschepflege zu entsprechen, zumal die Waschmaschine wohl in der Küche stehen muß. Die hier geleistete Arbeit erfolgt unsichtbar für den Rest der Bewohner, da die Größe der Küche nur Bewegungsfreiheit für eine Person zuläßt und keine Sichtbeziehung zum Wohnraum oder einem Individualraum besteht. Die einzige Kontaktmöglichkeit besteht zum Eßraum und wird dadurch erschwert, daß sich die Türöffnung im Rücken der an der Küchenzeile arbeitenden Person befindet. So ist auch ein zur Küchenarbeit gleichzeitiges Betreuen der Kinder am Eßplatz mit viel Aufwand verbunden.

Blick auf die Küchenzelle (Vordergrund: ein kleiner Frühstückstisch): zu wenig Stell- und Arbeitsfläche für die vorgesehene Haushaltsgröße von 5 Personen

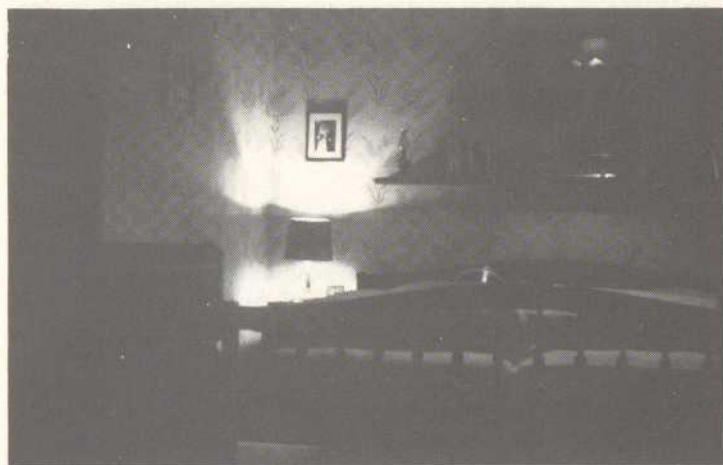
Blick in den Schlafraum: bei der Schlafzimmereinrichtung müssen sich die Mieter zwischen Ehebett und Kleiderschrank entscheiden
