Neckarkreis.

Stadtkirche in Lauffen a. N.

O. A. Besigheim.

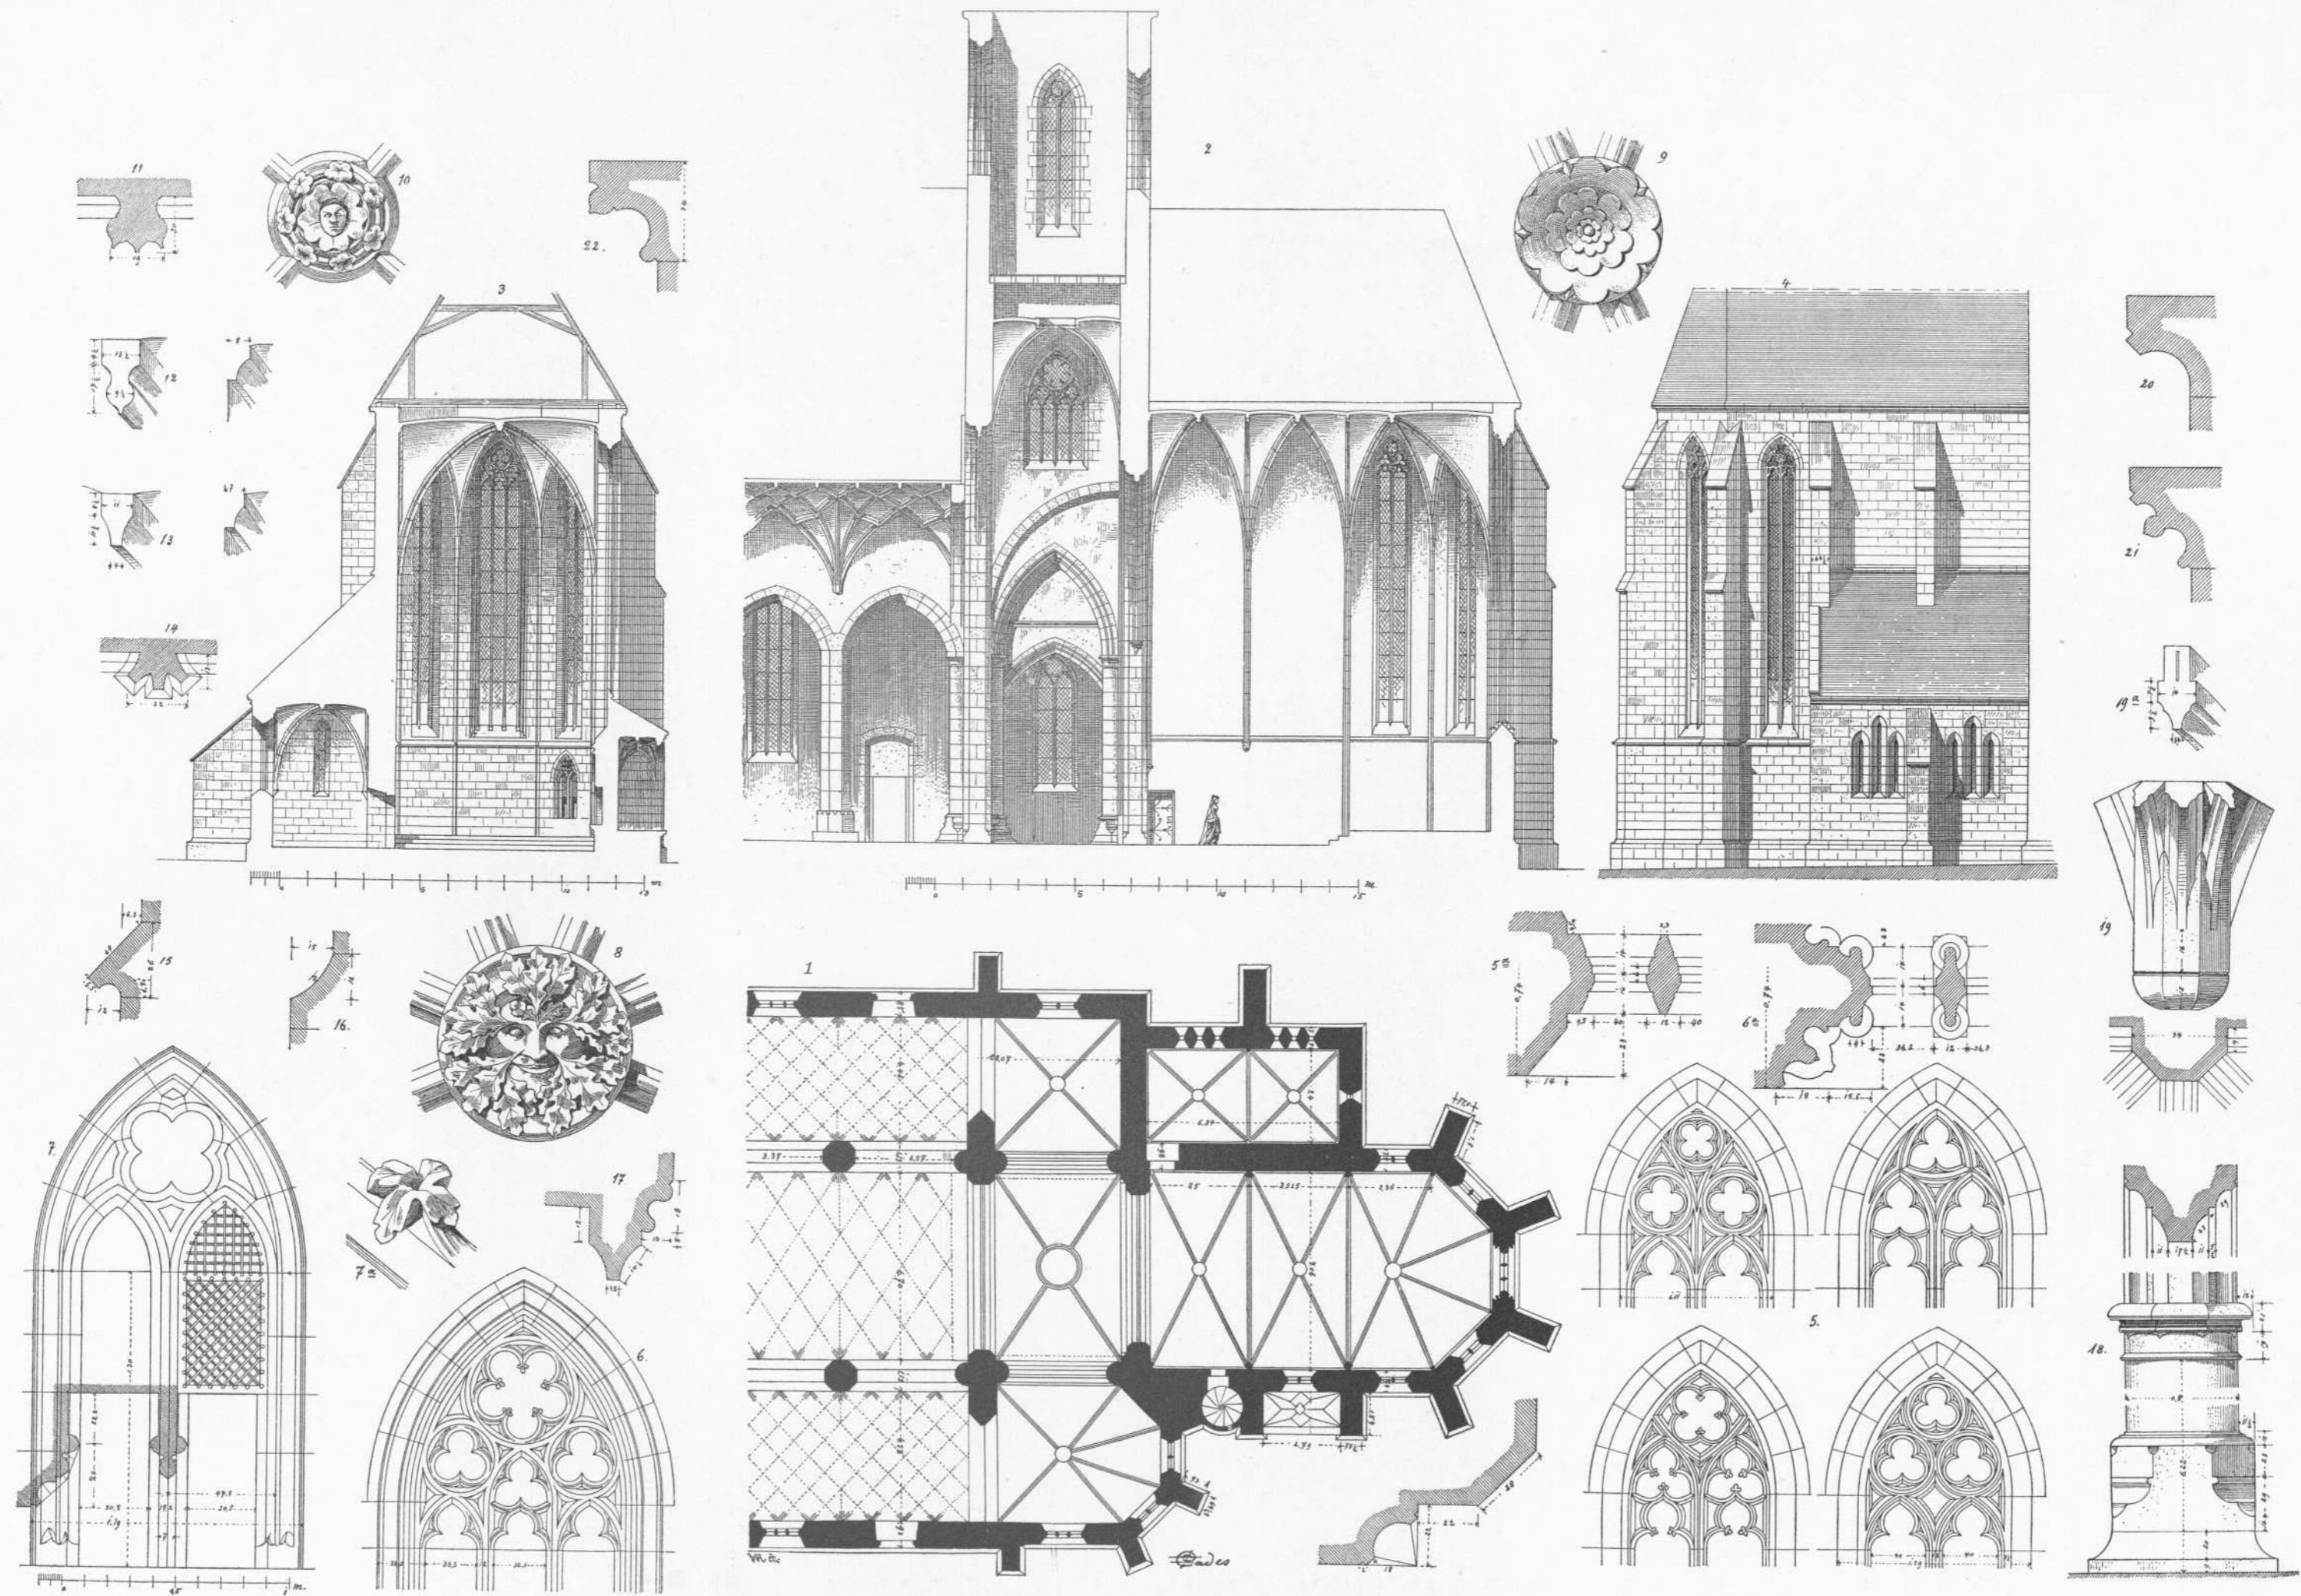
1. Grundriss. — 2. Längenschnitt. — 3. Querschnitt durch den Chor. — 4. Choransicht mit Sakristei, Nordseite. — 5. Chorfenster, Masswerke (4 Motive). — 5a. Chorfenster, Profil. — 6. Mittleres Chorfenster. — 6a. Profil des mittleren Chorfensters. — 7. Sakramenthausnische im Chor. — 7a. Giebellaub an der südlichen Chornische. — 8. und 9. Chorschlusssteine. — 10. Schlussstein in der Sakristei. — 11. Chorgewölbdienste. — 12. Chorgewölbrücken und Schildbogenprofil. — 13. Sakristeigewölbrücken und Schildbogenprofil. — 14. Sakristeigewölbanfänger. — 15. Chorgurt. — 16. Chorsockel. — 17. Unterer Scheidebogen zwischen Thurm und Kapelle, Profil. — 18. Halssäulen an den Thurmpfeilern mit oberem Scheidebogenprofil. — 19. Gewölbanfänger im Mittel- und Seitenschiff. — 19a. Gewölbrücken im Mittel- und Seitenschiff. — 20. Chorhauptgesims. — 21. Kapellen- und Schiffhauptgesims. — 22. Sakristeihauptgesims.
