Neckarkreis.

Klosterkirche in Denkendorf.

O. A. Esslingen.

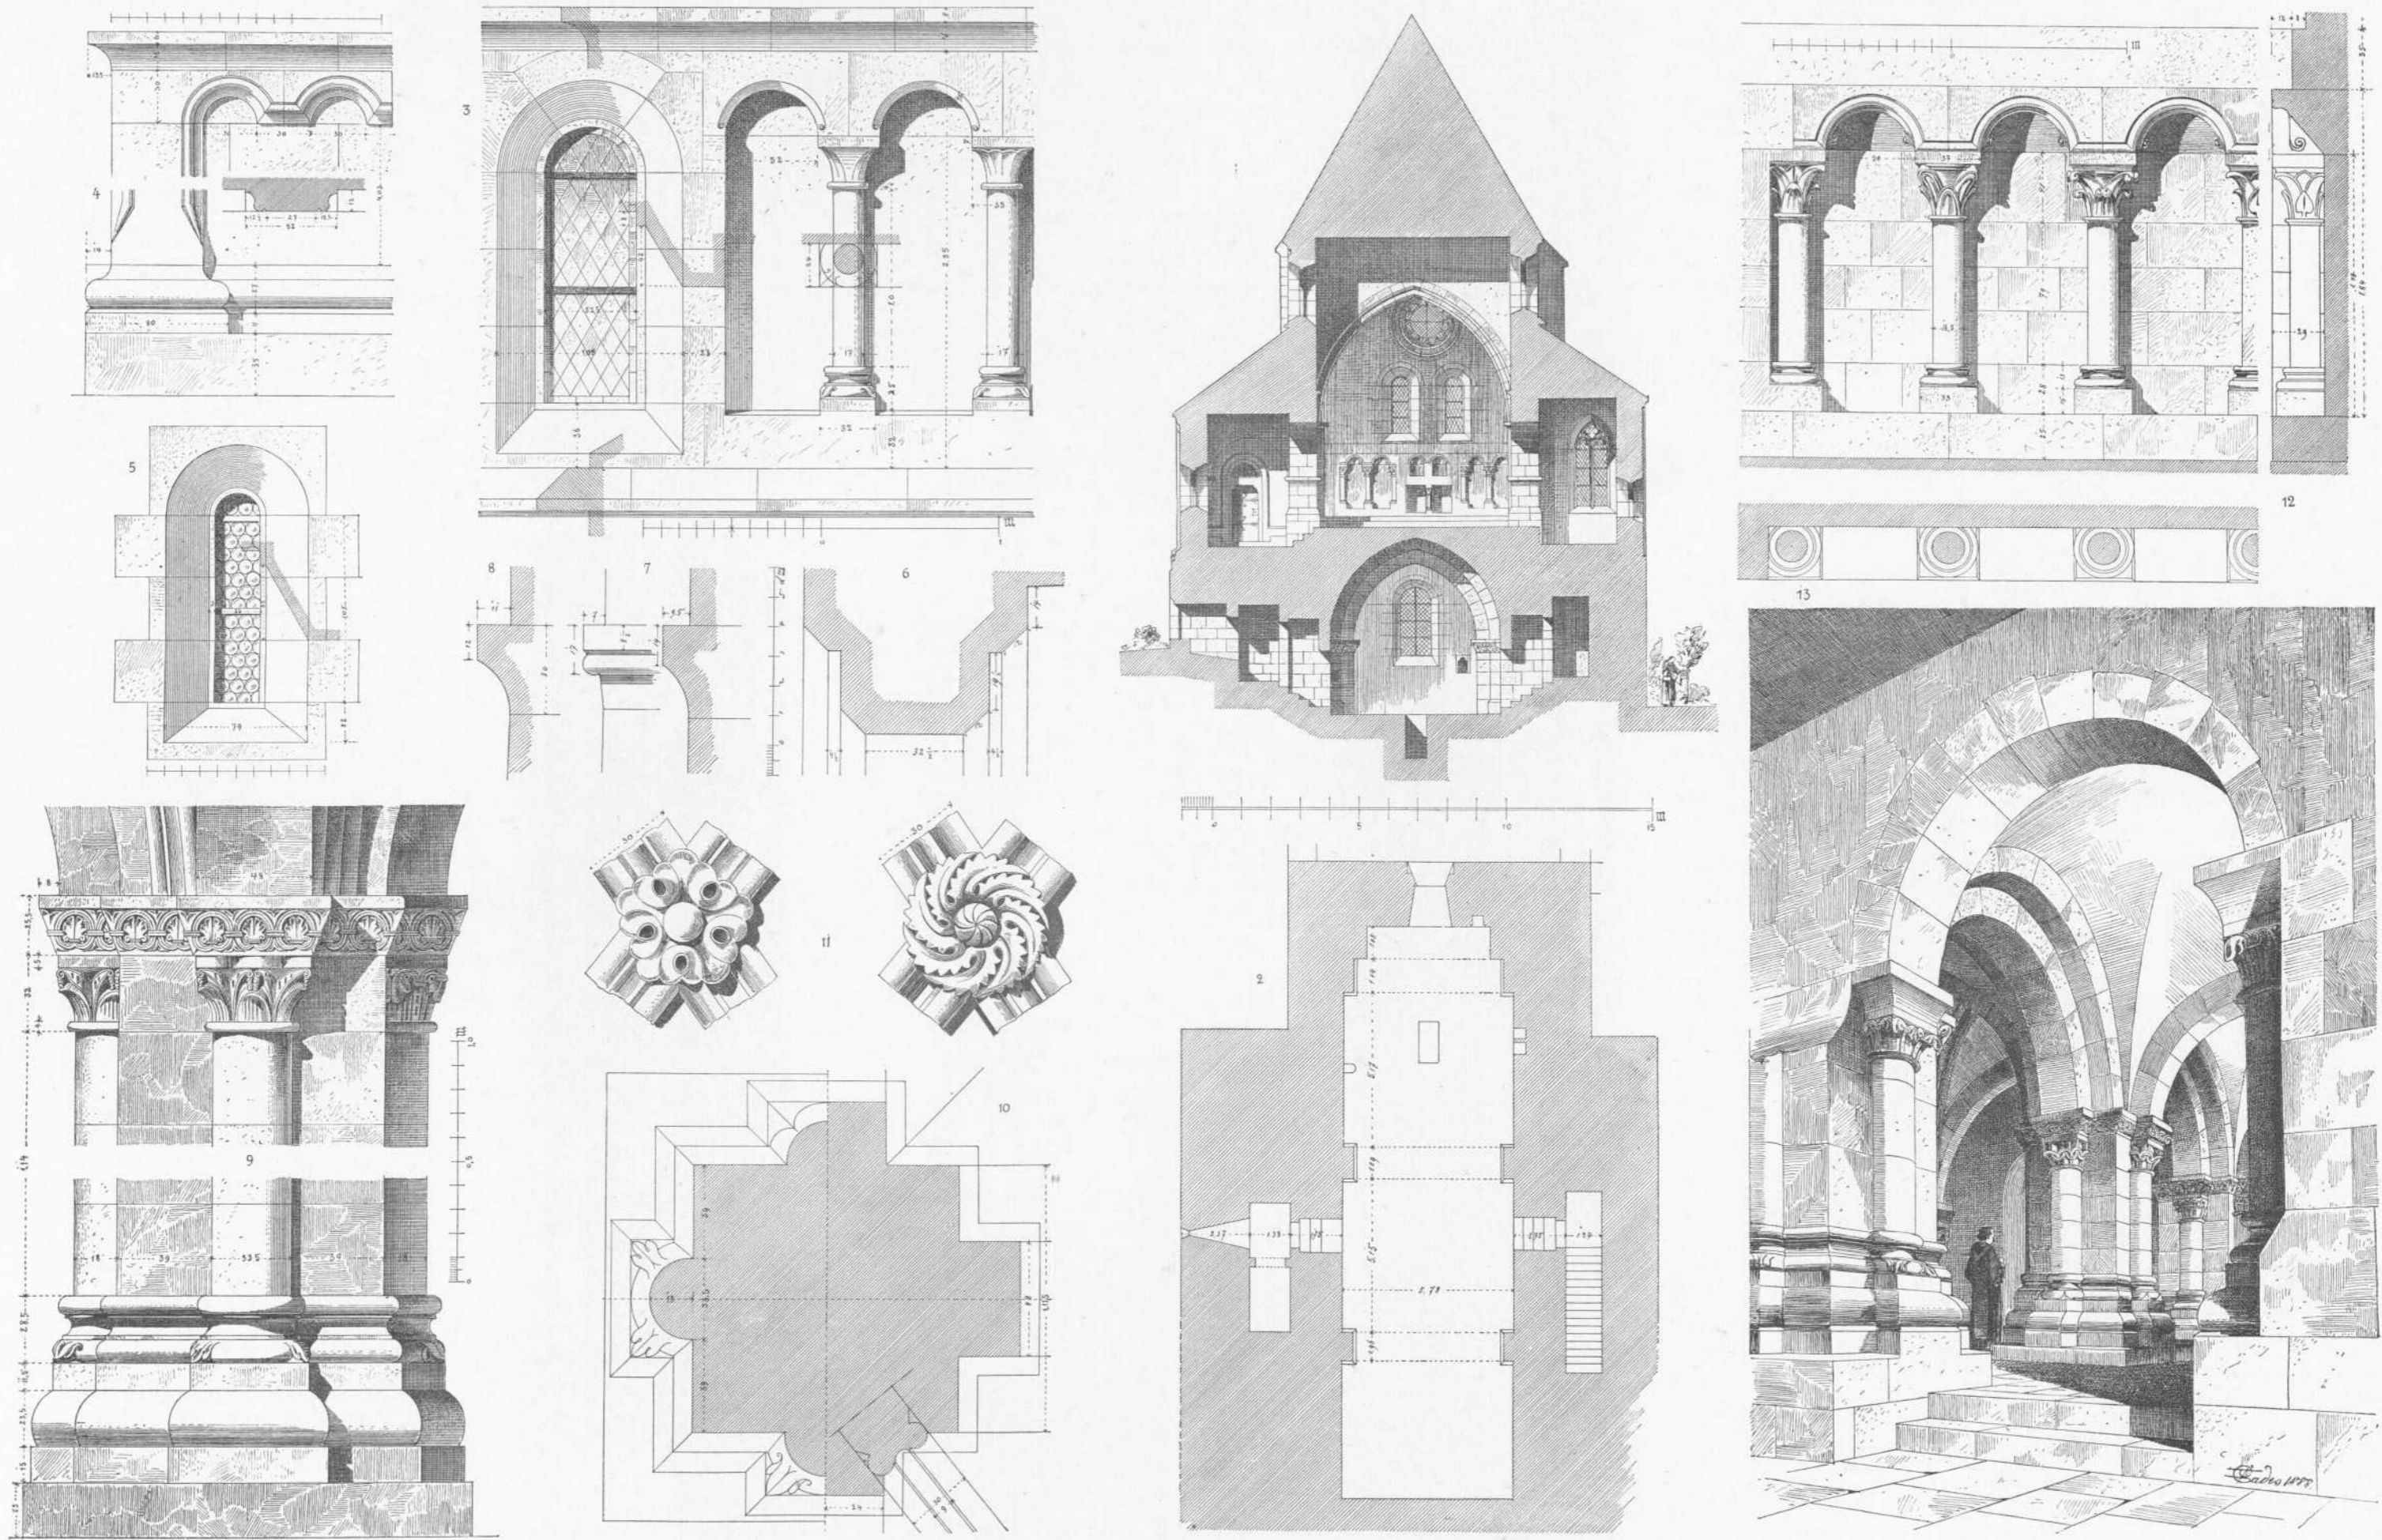
1. Querschnitt durch den Chor. — 2. Grundriss der Krypta. — 3. Arkaden am Mittelschiff (ausen). — 4. Sockel und Dachgesims am nördlichen Seitenschiff. — 5. Fenster am nördlichen Seitenschiff. — 6. Chorbogenprofil. — 7. und 8. Kämpferprofil der Schiffpfeiler. — 9. Vorhallepfeiler. — 10. Grundriss der Vorhallepfeiler. — 11. Gewölbeschlusssteine der Vorhalle. — 12. Wandarkatur. — 13. Blick in die Vorhalle vom nördlichen Seitenschiff aus.
