Persistenter Identifier:	Beis010
Titel:	Neues Lusthaus, Klebeband 10
Künstler/Illustrator:	Beisbarth, Carl Friedrich
Ort:	Stuttgart
Datierung:	1844/45
Besitzende Institution:	Universitätsbibliothek Stuttgart
Signatur:	Beis010
Strukturtyp:	monograph
Lizenz:	https://creativecommons.org/licenses/by-sa/4.0/
PURL:	https://digibus.ub.uni-stuttgart.de/viewer/image/Beis010/1/
Abschnitt:	Fundamente der Säulen und der Umfassungsmauer (Grundriss, Schnitt)
Inhalt/Darstellung:	Fundamente der Säulen und der Umfassungsmauer (Grundriss, Schnitt)
Technik:	Feder und Pinsel auf Papier, rosa, braun und gelb laviert
Maße:	46,5 x 31,3 cm
Datierung:	1845
Funktion (Zeichnungstyp):	Bauaufnahme
Beschriftungen:	oben mitte: "Fundament vom ehemaligen Lusthaus / gegen den Schlossplatz mit Quaderwerk auf den / Nebenseiten mit ordinären Mauersteinen / gemauert.", mitte links: "Grundriß der Spornpfeiler / für die Säulen", mitte rechts: " Auf- und Grundriß s. Querschnitt", unten links: "die Sporn sind mit ordinären Fun- / damentsteinen ohne Abstufung / aufgemauert.", unten rechts: "Rost[...] von Eichen u. Buchenholz / das Eichenholz hatte sich gut erhalten und / war ganz schwarz und steinhart; dagegen / war das Buc

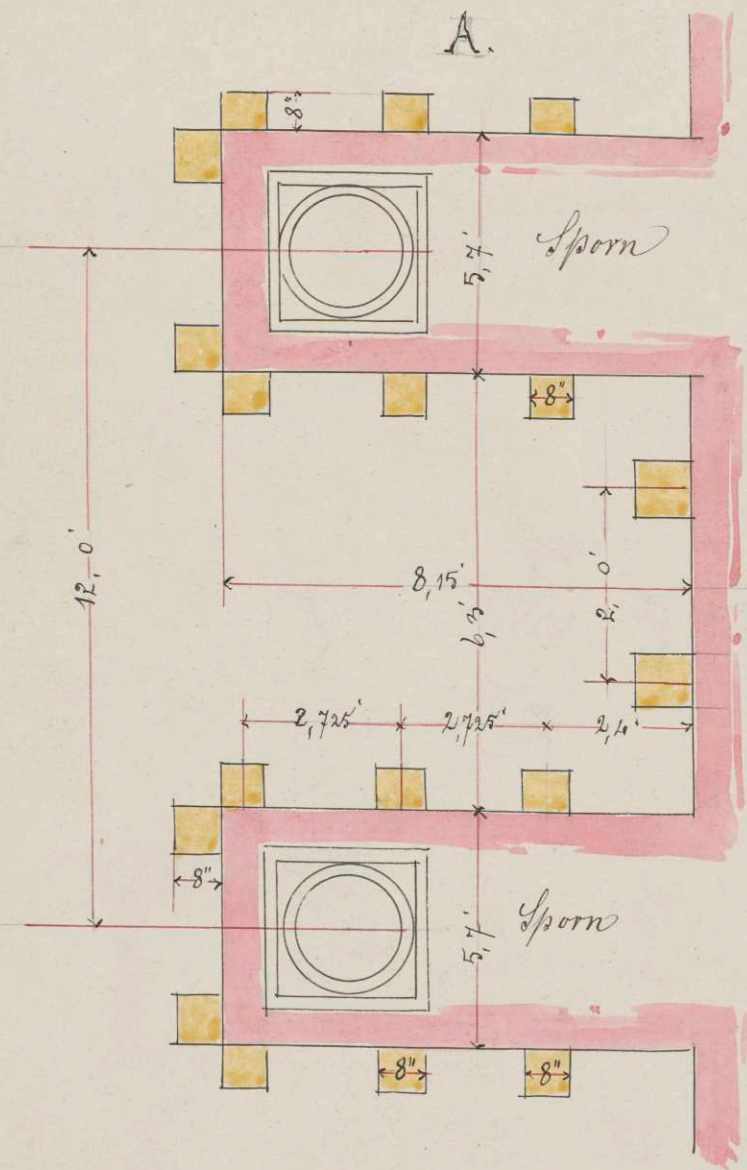
No 315

Grundriß der Spornpfeiler
gegen die Säulen.

Die Sporn sind mit ordinären
Mauersteinen ohne Abstreifung
aufgemauert.

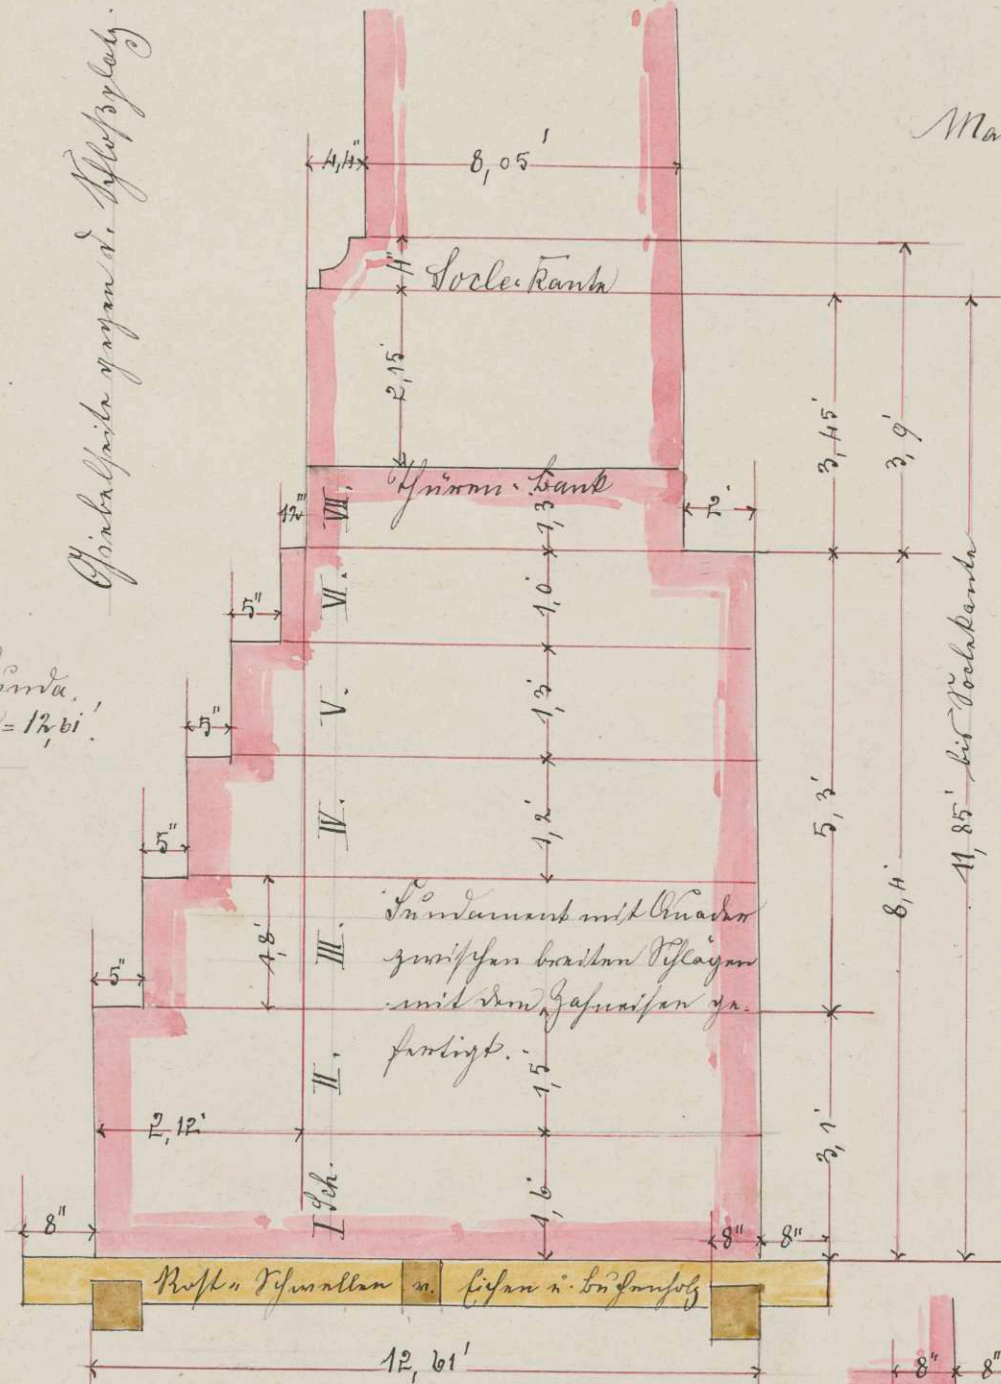
Spornpfeiler gegen die Säulen.

Abstrich f. m. m.
mauerwerk = 1 1/2 bi.
