PANTHEON.

CONSTRUCTION  
DU FRONTON.

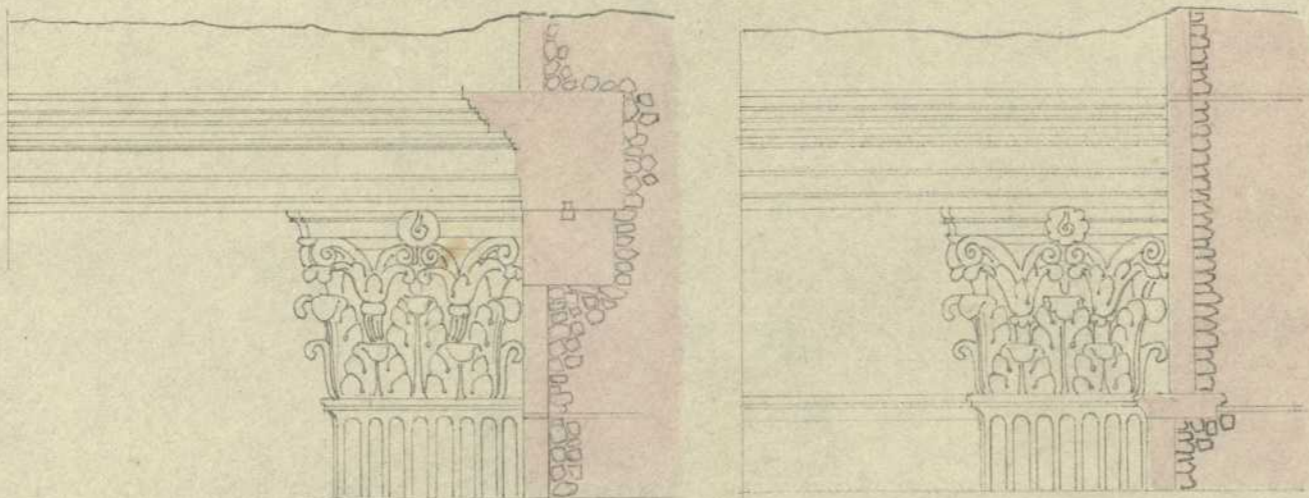
- pilastre a coté des niches -

- pilastre a coté de la porte -

détail des deux moyens a employer pour éviter de briser le volute d'angle du Chapiteaux.

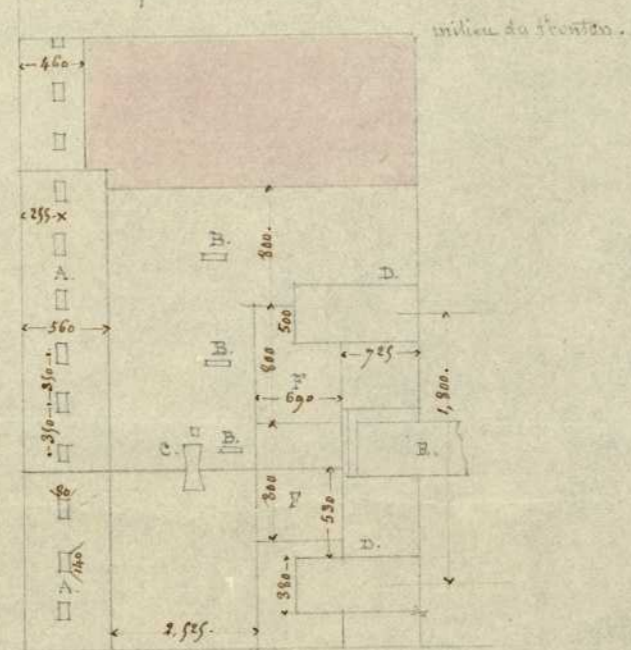
Plan d'une partie du dessus du Fronton.

- A. trous de scellement des ornemens de la cymaise.
- B. trous de loure.
- C. entaille d'une queue d'aronde.
- D. entailles des pannes antiques.
- E. panne moderne.
- F. entailles des tuiles antiques.

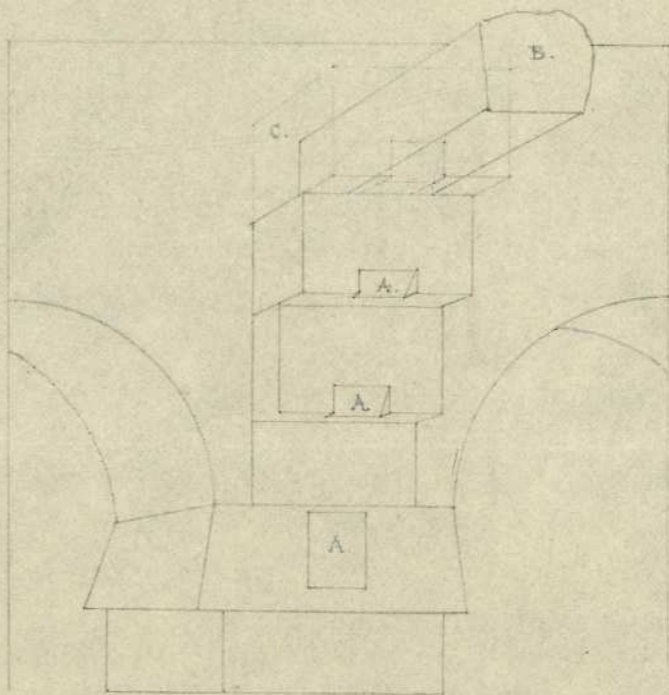
- détail des attéris en traversin en encorbellement avec des entailles antiques, qui donnent la position d'une décharge de l'ancienne Charpente.
- A. milieu d'une décharge.
- B. extrait du Comble moderne.
- C. 5<sup>me</sup> attise en encorbellement qui a été enlevée pour poser l'extrait moderne.
