Hochberger Hof

Holzbauteile des Schwarzwaldes Nr. 10

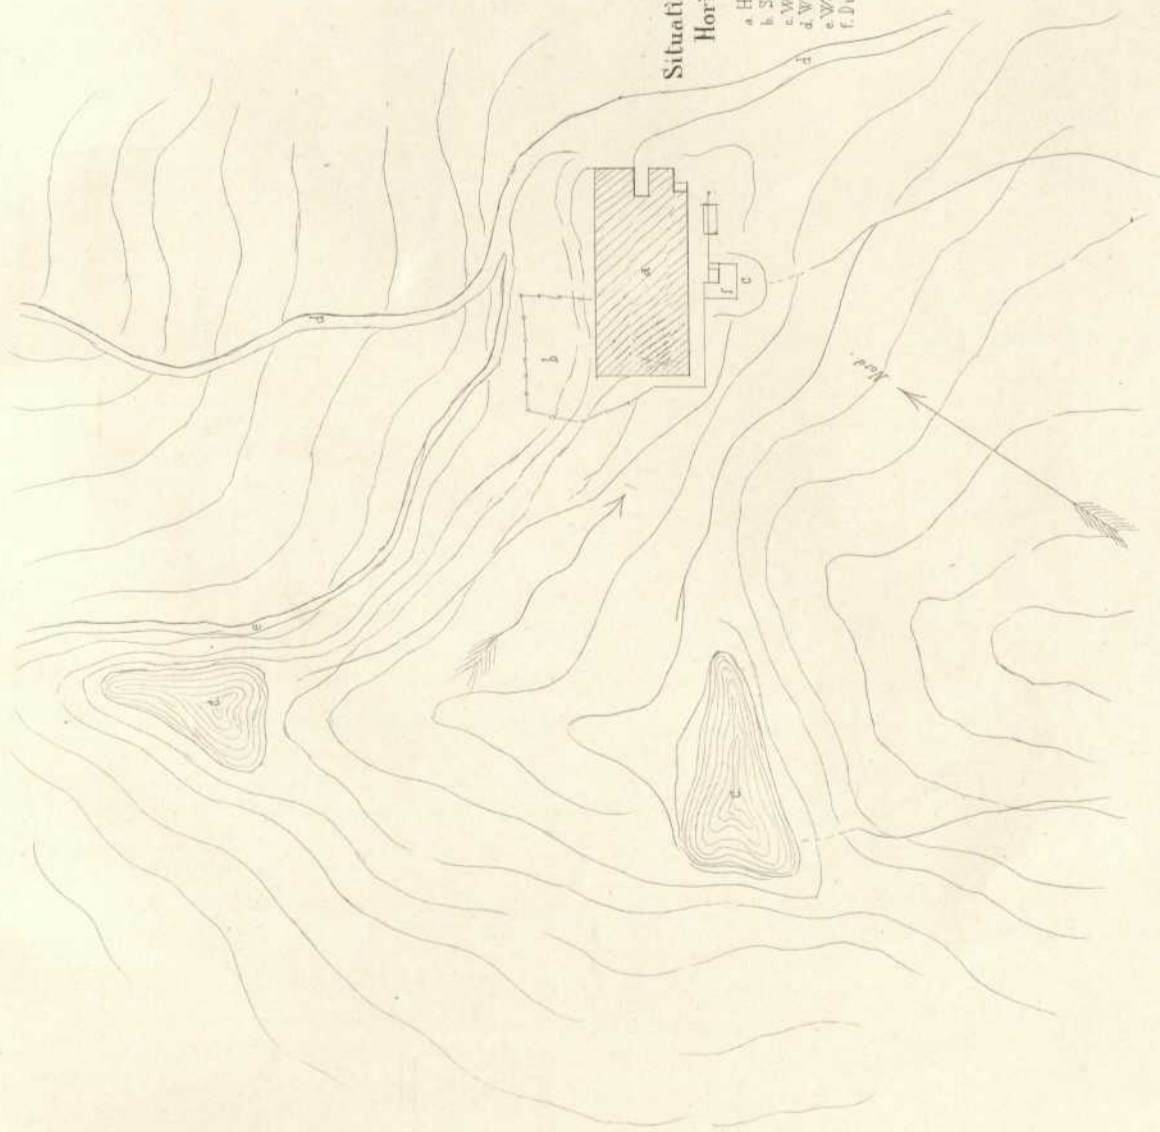
Situation mit annähernden
Horizontal-Kurven

- a. Hofgebäude
- b. Schweinestall
- c. Weg zum Wasser
- d. Weg zu Tällel-Wohnung
- e. Weg zum Viehhäuser
- f. Durchgange
